## RAPPORT FINAL

### ANALYSE DES ZONES À RISQUE D'ÉBOULEMENT ET CADRE POUR LA RECONSTRUCTION D'HABITATION

LE TERRITOIRE DE LA VILLE DE MONT-SAINT-HILAIRE (QUÉBEC)

N/RÉF. : **XA-26-0530-00**

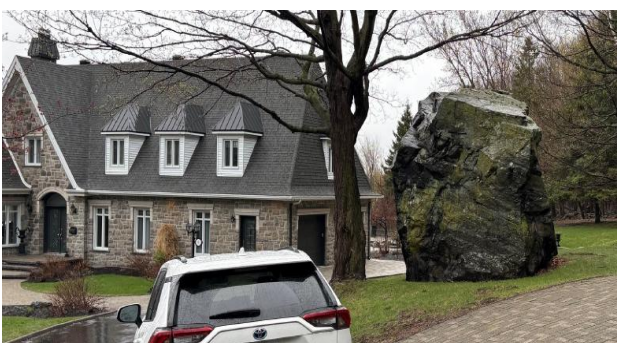
La reconnaissance sur le terrain a débuté au droit de la propriété sise au 581, rue Ernest-Choquette. Un bloc rocheux métrique de grande dimension a été répertorié à proximité immédiate de la zone de transition (photographie 1), témoignant de la portée des événements d'éboulement historiques dans ce secteur. Un sentier pédestre abrupt permet d'accéder aux parois depuis la base du versant (photographie 2). L'inspection s'est conclue par une descente vers le terrain de la résidence située au 595, rue Ernest-Choquette.

**Photographie 1 : Un bloc s'étant déplacé antérieurement jusqu'à cet emplacement**

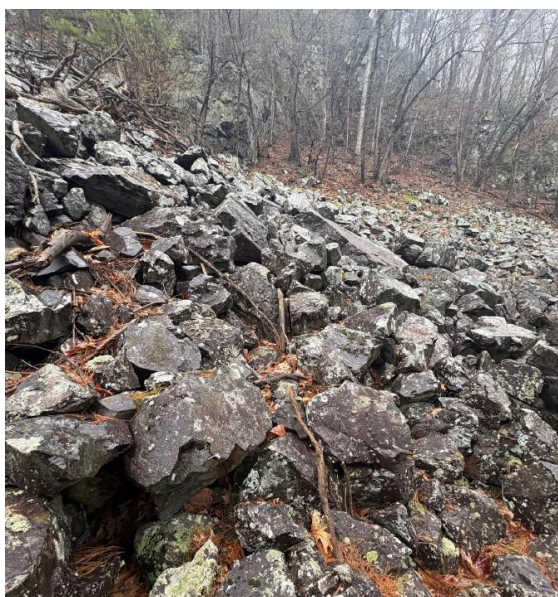
L'inspection a permis de cartographier directement et de répertorier deux zones d'éboulement (couloirs de débris) distinctes et actives (*photographies 3 et 4*) :

- **La première zone d'éboulement (portion nord-ouest)** : Correspond à un couloir actif où les cicatrices d'arrachement en paroi sont fraîches et exemptes de patine ou de lichens. Au pied de celle-ci, le talus est constitué d'un amas lâche de blocs anguleux métastables de taille métrique, démontrant une activité érosive récente et récurrent;
- **La deuxième zone d'éboulement (portion sud, Pain-de-Sucre)** : Se caractérise par un glissement de blocs volumineux et de dalles rocheuses tabulaires qui ont dévalé le versant pour s'immobiliser à la transition entre le talus de gravier et les limites de propriétés privées (notamment près du n° 595). Cette zone montre des signes de déstabilisation structurale à grande échelle, où des masses rocheuses d'envergure se trouvent actuellement dans un équilibre précaire en raison de la perte de leurs appuis inférieurs.

Photographie 3 : Secteurs de déboulis

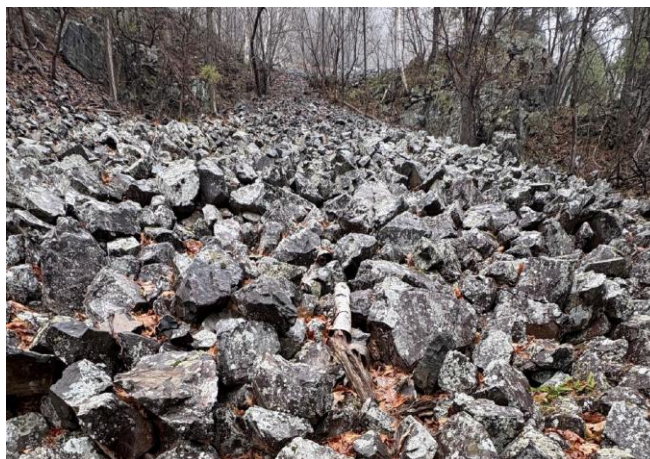
Photographie 4 : Secteurs de déboulis

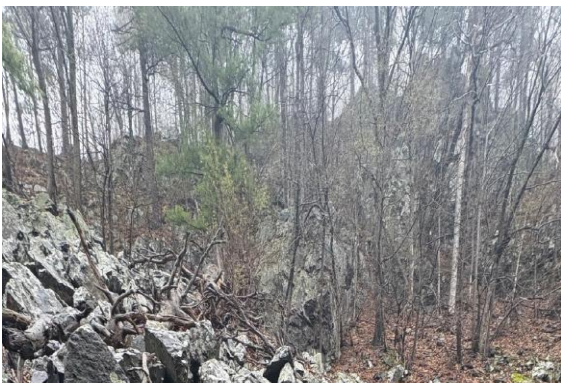
Bien que la densité arboricole et la végétation arbustive masquaient localement la surface rocheuse (*photographies 5 et 6*), les zones à nu ont permis un accès direct au roc sain (*photographies 7 et 8*) afin de procéder aux mesures systématiques des familles de discontinuités majeures et mineures (persistance, ouverture, espacement et orientation).

**Photographie 5 : Secteurs avec la présence d'arbustes et de végétation**

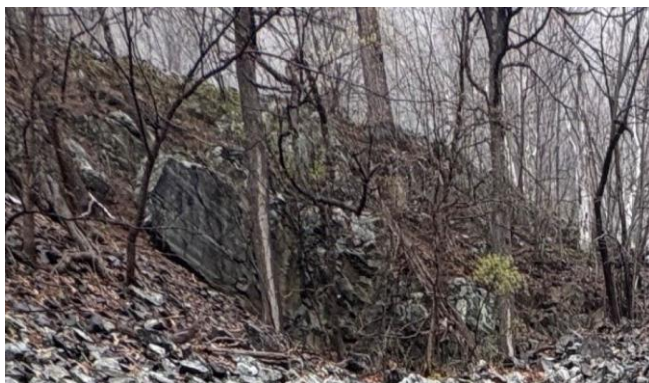
**Photographie 6 : Secteurs avec la présence d'arbustes et de végétation**

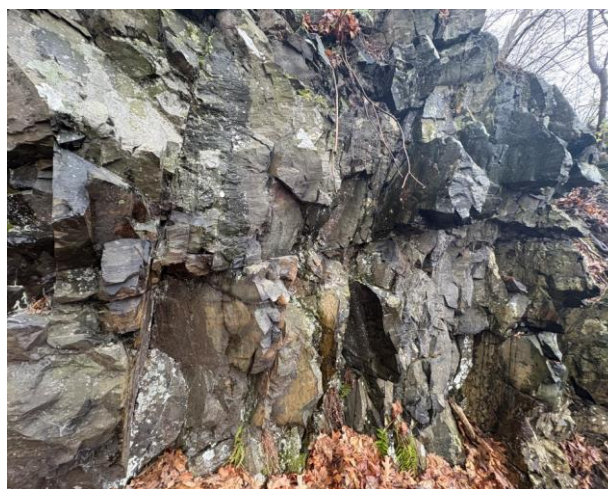
**Photographie 8 : Paroi rocheuse (la présence de surplombs)**

Le massif, constitué principalement de roches ignées et métamorphiques denses, présente des signes évidents d'altération superficielle et de météorisation active (*photographies 9 et 10*). Des indices critiques d'instabilité ont été cartographiés, notamment des fissures de relaxation ouvertes (*photographie 12*), des blocs isolés instables (*photographie 11*) et de nombreux surplombs structuraux au droit des parois subverticales (*photographie 8*).

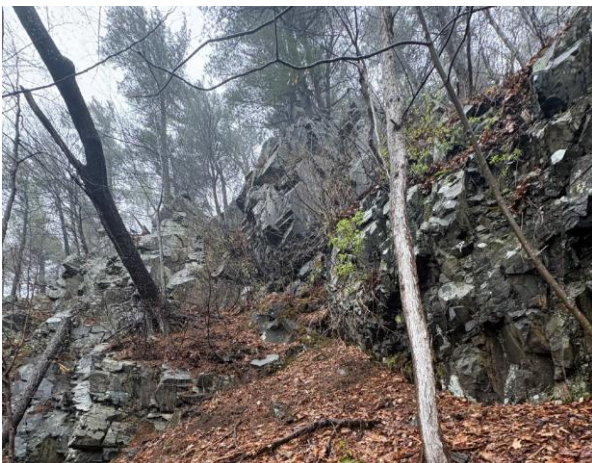
**Photographie 9 : La présence d'altération et de météorisation**

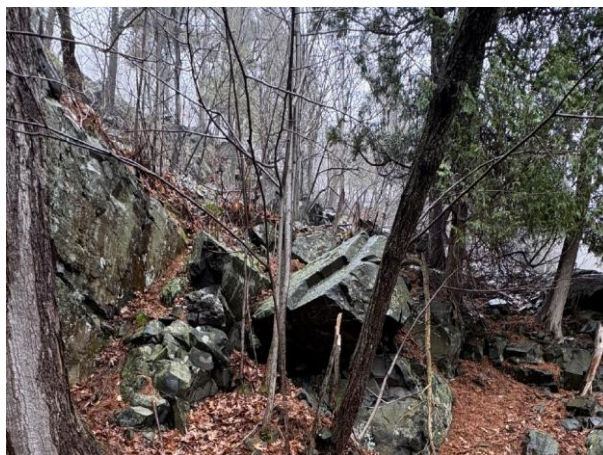
**Photographie 10 : La présence d'altération et de météorisation**

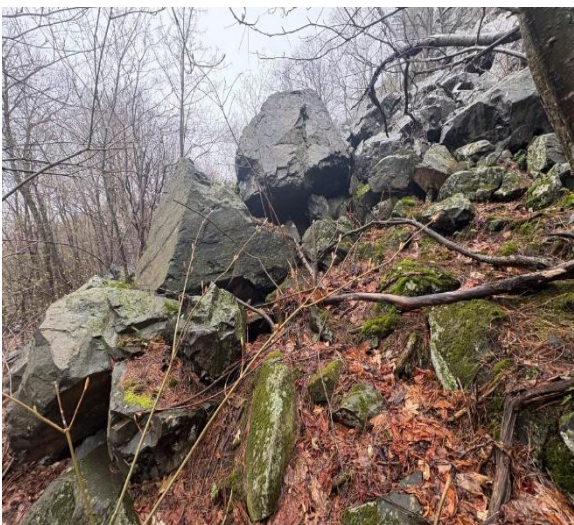
**Photographie 11 : La présence de blocs instables**

Ces éléments confirment un fort potentiel de détachement et de propagation. L'inspection s'est conclue par une descente vers le terrain de la résidence située au 595, rue Ernest-Choquette. La documentation photographique complète est disponible en annexe 2 du présent rapport.

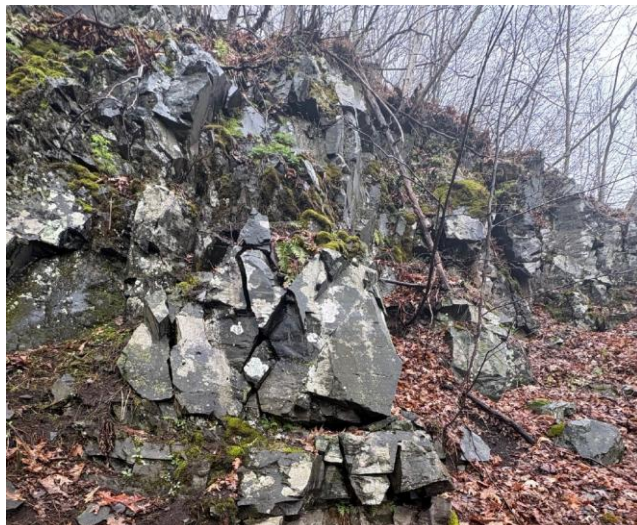
**Photographie 12 : La présence de fissures clairement visibles**

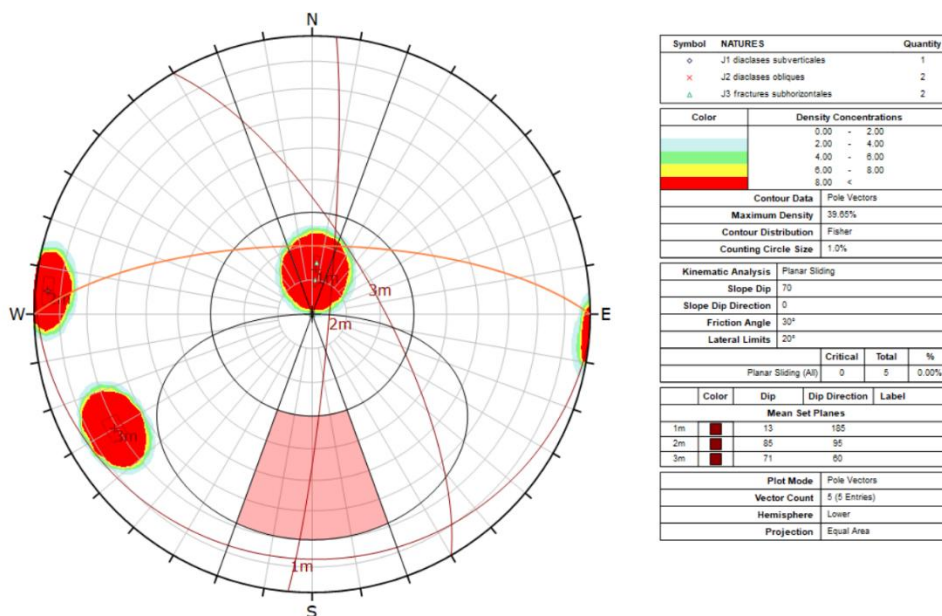
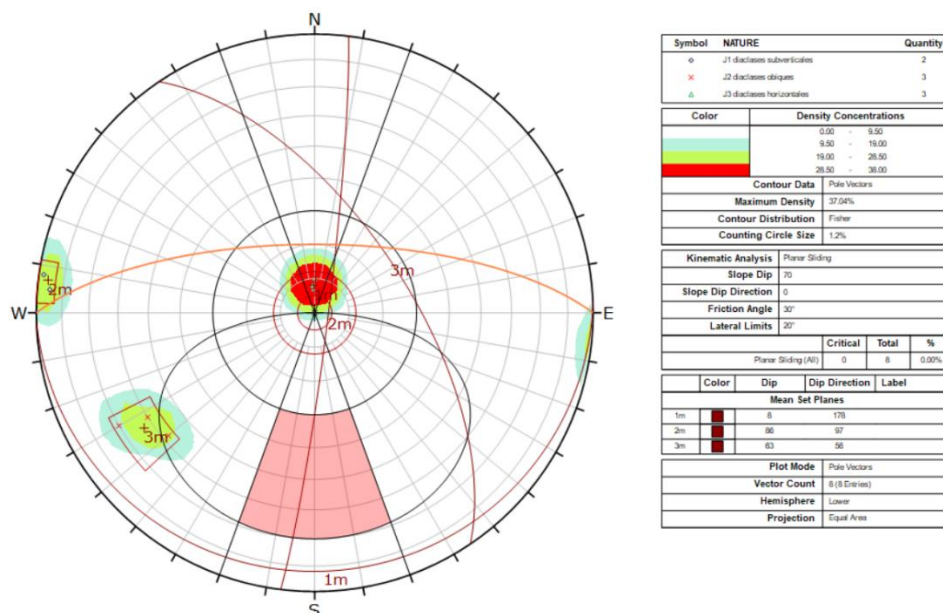
Figure 5 : Les principaux modes de glissement possibles sur les deux parois

- Sur la première paroi témoin (Azimut 275°, pendage 80° à 90°), l'analyse met en évidence une prédominance marquée des mécanismes de basculement (*toppling*) et de glissements en dièdre. Le détachement est gouverné par la famille subverticale J1 (85°/095°) qui isole les blocs, tandis que les plans subhorizontaux de relaxation J3 (15°/185°) agissent comme pivots de rotation ou bases de détachement. Les conditions pour les glissements plans et circulaires y sont jugées marginales et peu représentatives;

- Sur la seconde paroi témoin (Azimut 270°, pendage 90°), la portion supérieure est également caractérisée par un potentiel élevé de ruptures en dièdre, dicté par l'intersection fréquente des joints obliques J2 et subverticaux J1, créant des surplombs instables. Un mécanisme de basculement franc est identifié au centre de la section, là où les fissures de décompression sont les plus ouvertes. Les glissements plans et circulaires demeurent ici aussi secondaires.

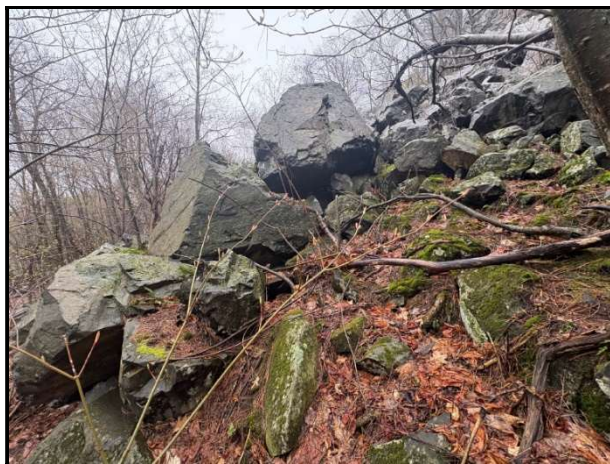
**PHOTOGRAPHIE 4 :**

Vue des blocs de rocs instables.

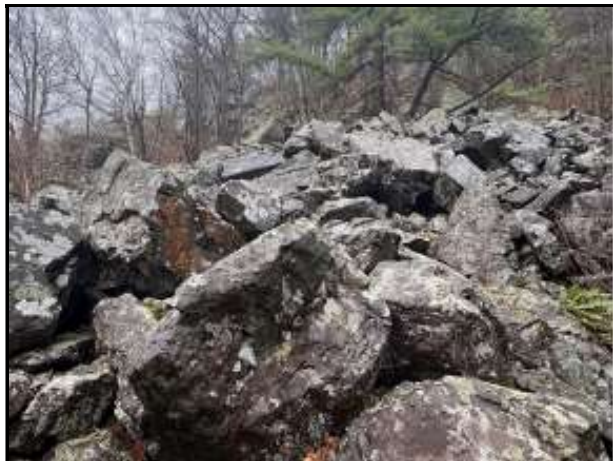
**PHOTOGRAPHIE 5 :**

Première zone d'éboulis.

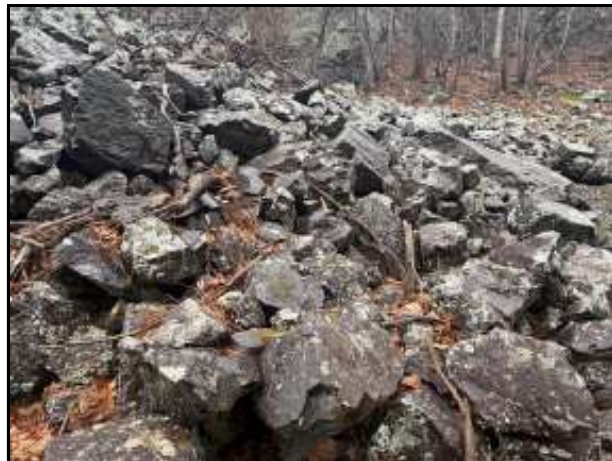
**PHOTOGRAPHIE 6 :**

Une autre vue de la zone d'éboulis.

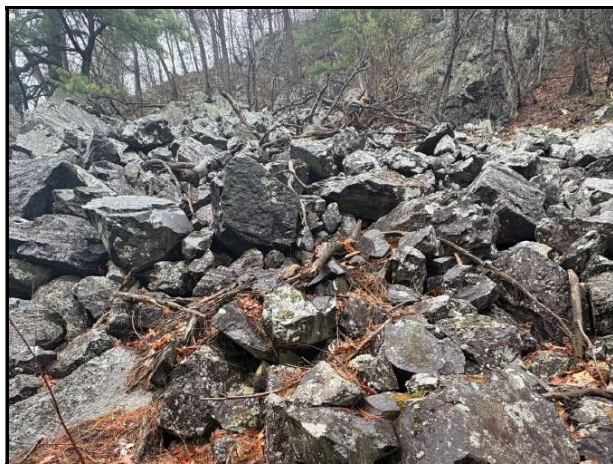
**PHOTOGRAPHIE 7 :**

Les blocs de roc au-dessous de la paroi.

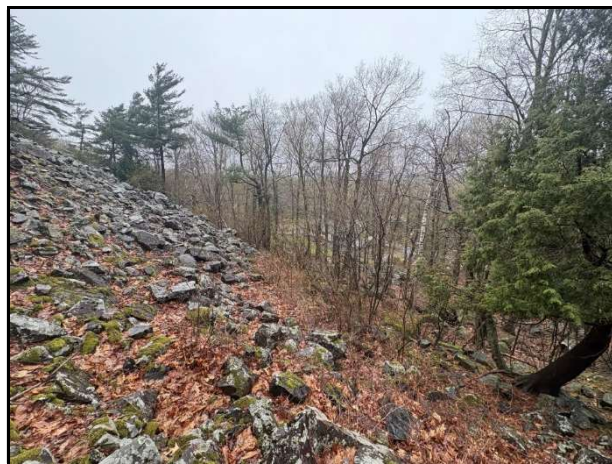
**PHOTOGRAPHIE 8 :**

Deuxième zone d'éboulis et une résidence au pieds du talus.

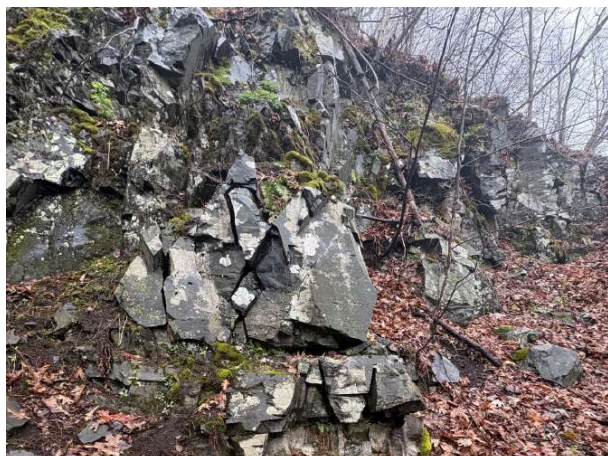
**Photographie 13 :**

La paroi avec les fissures.

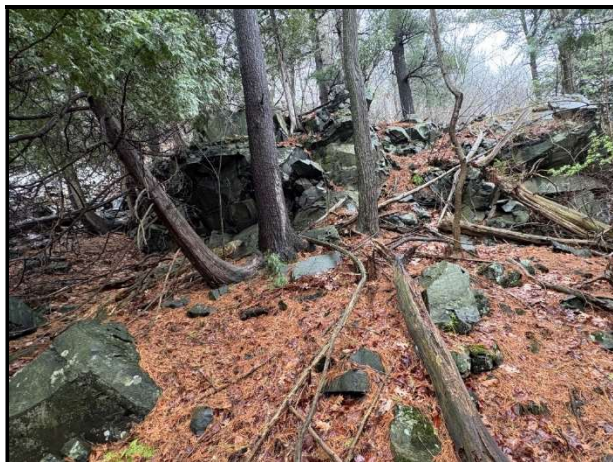
**PHOTOGRAPHIE 17 :**

Les grosses blocs du roc détachés.

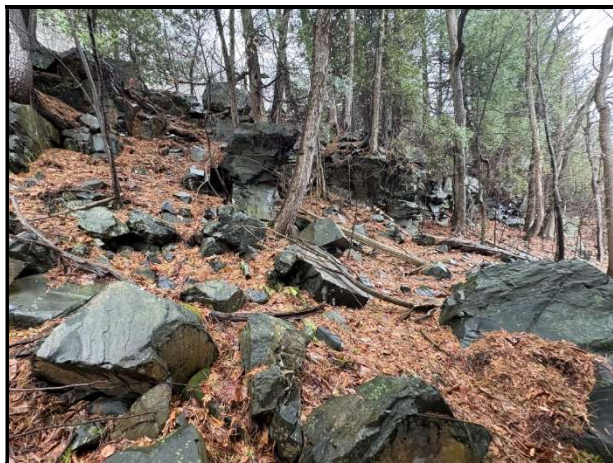
**PHOTOGRAPHIE 19 :**

Les blocs de roc au-dessous de la paroi.
