## RAPPORT FINAL

### ANALYSE DES ZONES À RISQUE D'ÉBOULEMENT ET CADRE POUR LA RECONSTRUCTION D'HABITATION

LE TERRITOIRE DE LA VILLE DE MONT-SAINT-HILAIRE (QUÉBEC)

N/RÉF. : **XA-26-0530-00**

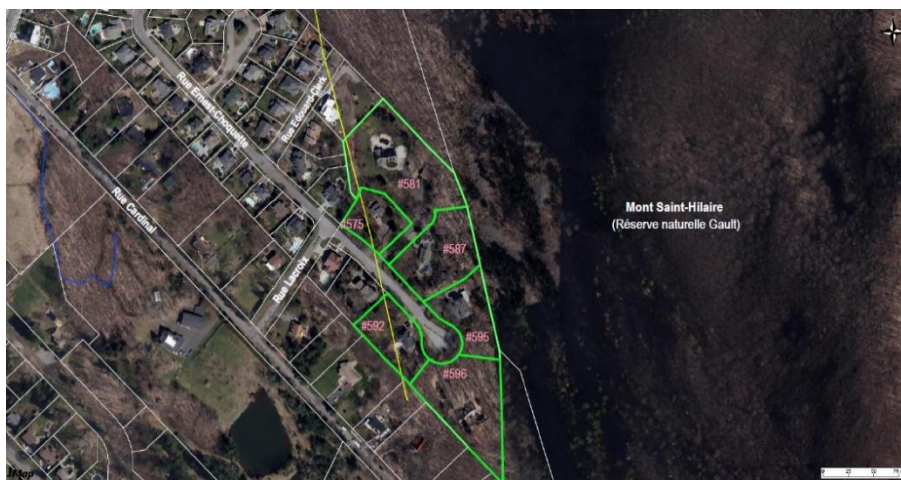
**Figure 1 : Vue en plan et délimitation de la zone à risque d'éboulement**

Le mandat vise un secteur résidentiel de la Ville de Mont-Saint-Hilaire situé à proximité des rues Cardinal, Ernest-Choquette, Édouard-Clerk et Lacroix. Ce secteur s’inscrit dans un contexte où certaines propriétés privées sont directement assujetties à une zone de contrainte associée au risque d’éboulement rocheux. La figure suivante (Figure 1) présente la vue en plan ainsi que la délimitation de la zone à risque d’éboulement englobant les habitations du secteur à l’étude.

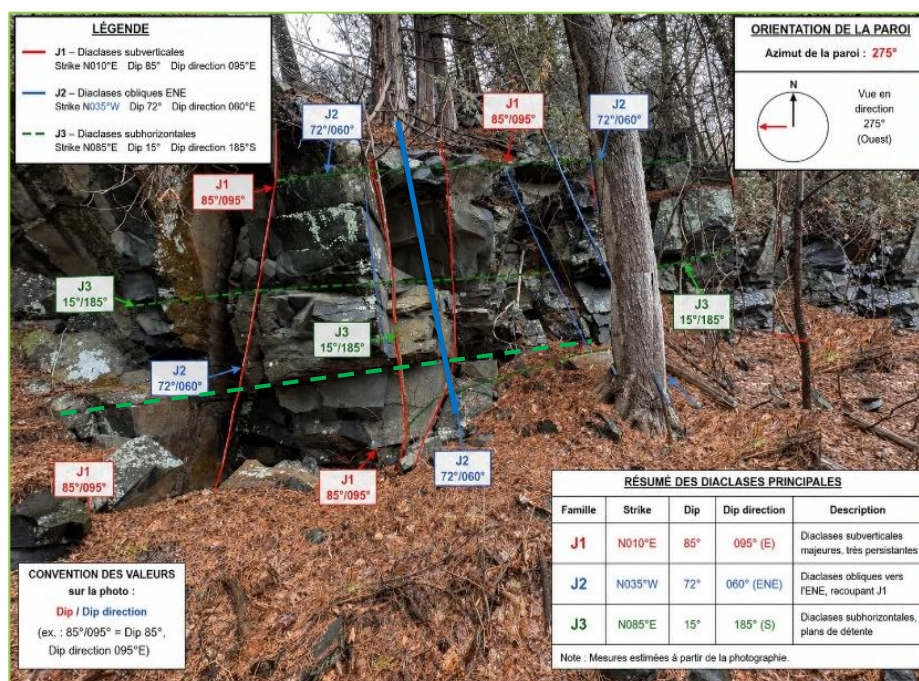
Figure 2 (a) : Illustration de la distribution des principales familles de discontinuités sur la paroi 1

- Première paroi témoin : Présente une orientation globale (azimut) de 275° et un pendage quasi vertical variant entre 80° et 90°;
  - Deuxième paroi témoin : Présente une orientation de 270° et un pendage vertical franc de 90°.
- Les hauteurs locales de ces deux parois d'affleurement varient approximativement entre 5 m et 8 m.

- Sur la première paroi témoin (Azimut 275°, pendage 80° à 90°), l'analyse met en évidence une prédominance marquée des mécanismes de basculement (*toppling*) et de glissements en dièdre. Le détachement est gouverné par la famille subverticale J1 (85°/095°) qui isole les blocs, tandis que les plans subhorizontaux de relaxation J3 (15°/185°) agissent comme pivots de rotation ou bases de détachement. Les conditions pour les glissements plans et circulaires y sont jugées marginales et peu représentatives;

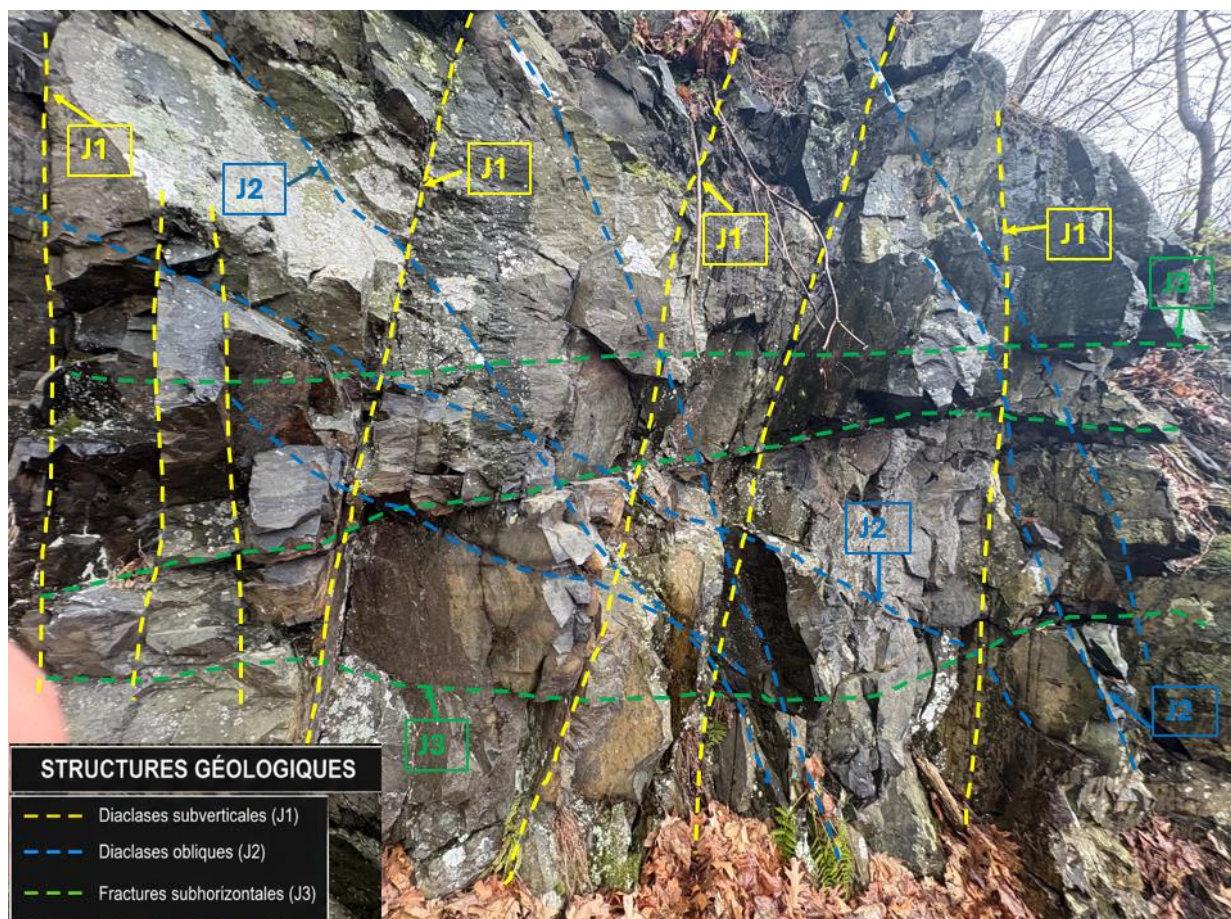
Figure 2 (b) : Illustration de la distribution des principales familles de discontinuités sur la paroi 2

- Sur la seconde paroi témoin (Azimut 270°, pendage 90°), la portion supérieure est également caractérisée par un potentiel élevé de ruptures en dièdre, dicté par l'intersection fréquente des joints obliques J2 et subverticaux J1, créant des surplombs instables. Un mécanisme de basculement franc est identifié au centre de la section, là où les fissures de décompression sont les plus ouvertes. Les glissements plans et circulaires demeurent ici aussi secondaires.

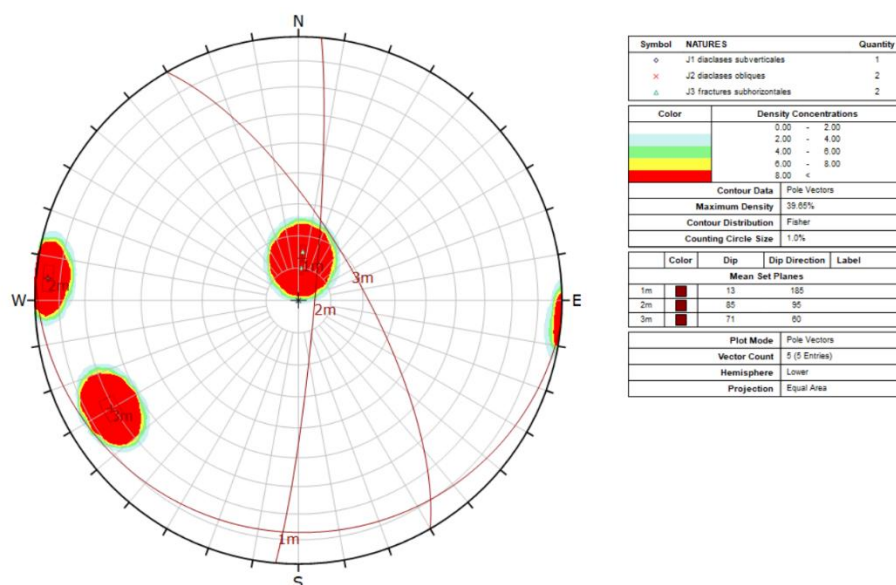
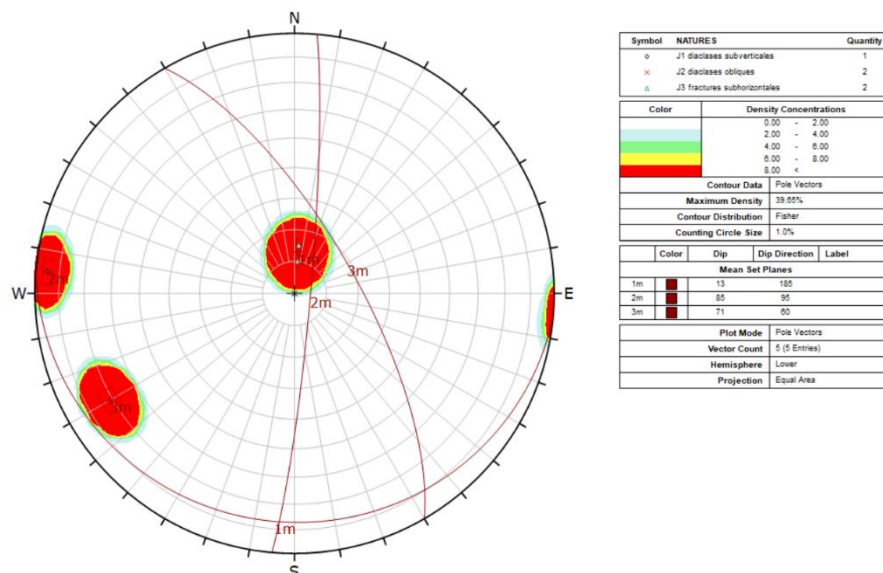
Figure 3 : Projection stéréographique des discontinuités observées selon leur azimut et pendage (paroi 1 et 2)

- J1 (Diaclasses subverticales) : Orientation moyenne (Dip/Dip Direction) de 85° / 095° (Strike N010°E). Il s'agit de discontinuités majeures, très persistantes, subparallèles au front de taille et dictant le détachement des dalles;
- J2 (Diaclasses obliques ENE) : Orientation moyenne de 71° à 72° / 060° (Strike N035°W), recoupant la famille principale J1;
- J3 (Fractures subhorizontales) : Orientation moyenne de 13° à 15° / 185° (Strike N085°E). Ces joints correspondent aux plans de détente et de relaxation post-glaciaire du massif, agissant comme bases de glissement ou de déchaussement.

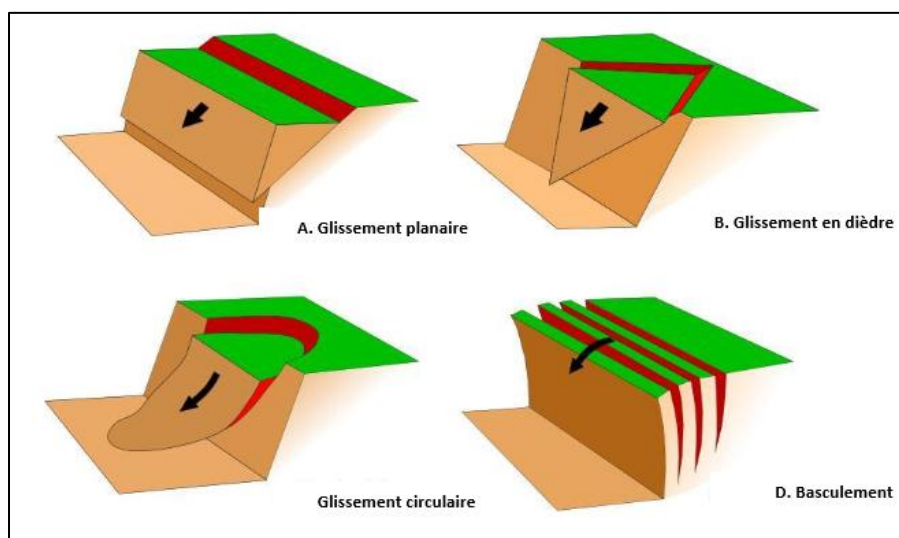
Figure 4 : Modes de glissement possibles sur le site à l'étude (modèle tiré de Hoek, 2009)

- **Basculement (*Toppling*)** : Ce mode d'instabilité se produit lorsque des blocs rocheux sont poussés à basculer autour d'une ligne de pivot en raison de leur poids et de la gravité, souvent en présence de fractures verticales ou inclinées.

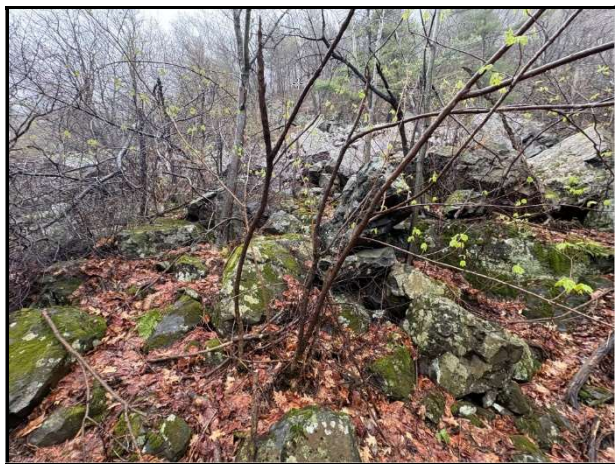
**PHOTOGRAPHIE 3 :**

Vue de la condition du terrain.

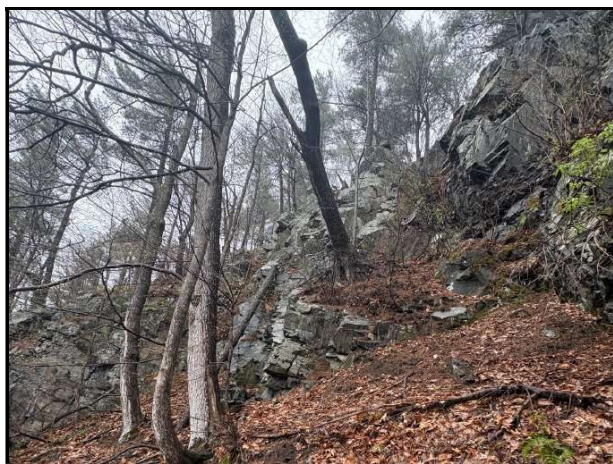
**PHOTOGRAPHIE 9 :**

Le massif, constitué principalement de roches ignées et métamorphiques denses, présente des signes évidents d'altération superficielle et de météorisation active (*photographies 9 et 10*). Des indices critiques d'instabilité ont été cartographiés, notamment des fissures de relaxation ouvertes (*photographie 12*), des blocs isolés instables (*photographie 11*) et de nombreux surplombs structuraux au droit des parois subverticales (*photographie 8*).

Une des parois rocheuses.

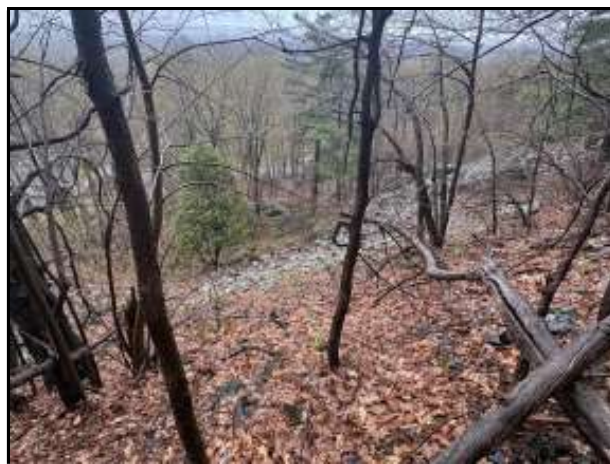
**PHOTOGRAPHIE 10 :**

Une vue de pied de la paroi avec la vue de la résidence au pieds du talus .

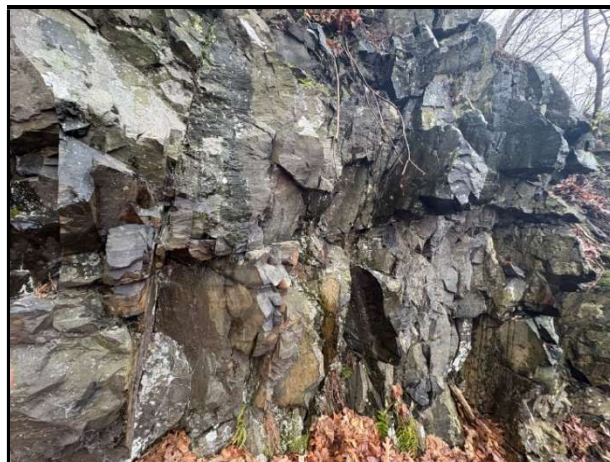
**PHOTOGRAPHIE 12 :**

L'état d'une des parois de proche.

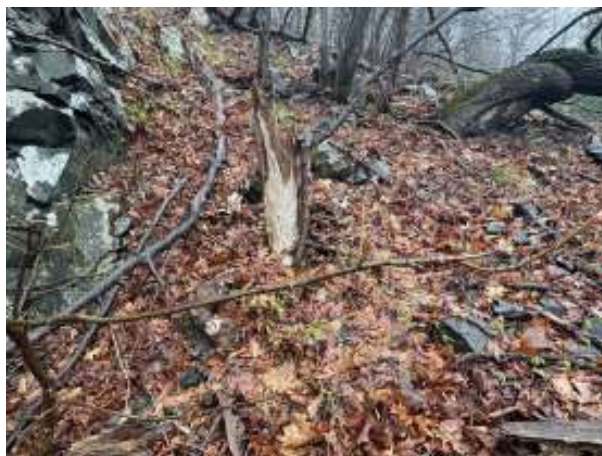
**Photographie 14 :**

Le pied de la paroi.

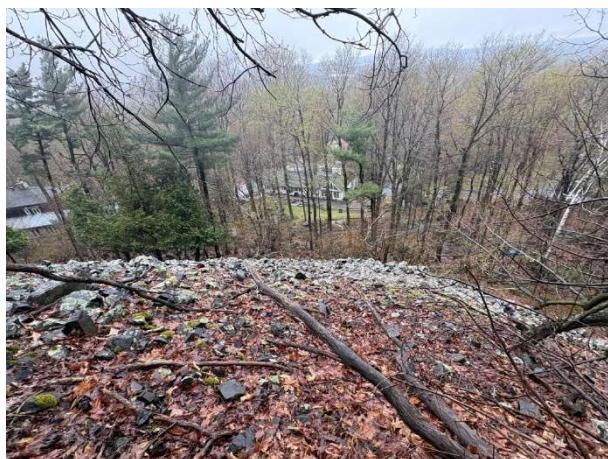
**Photographie 15 :**

La vue de deux résidences au pieds du talus.

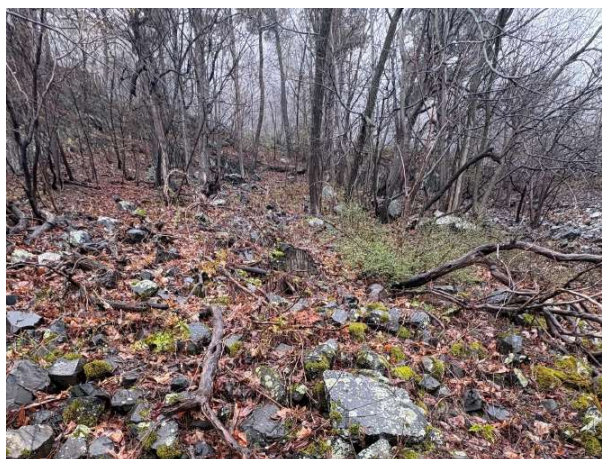
**Photographie 16 :**

La couverte végétale et frostière du talus.

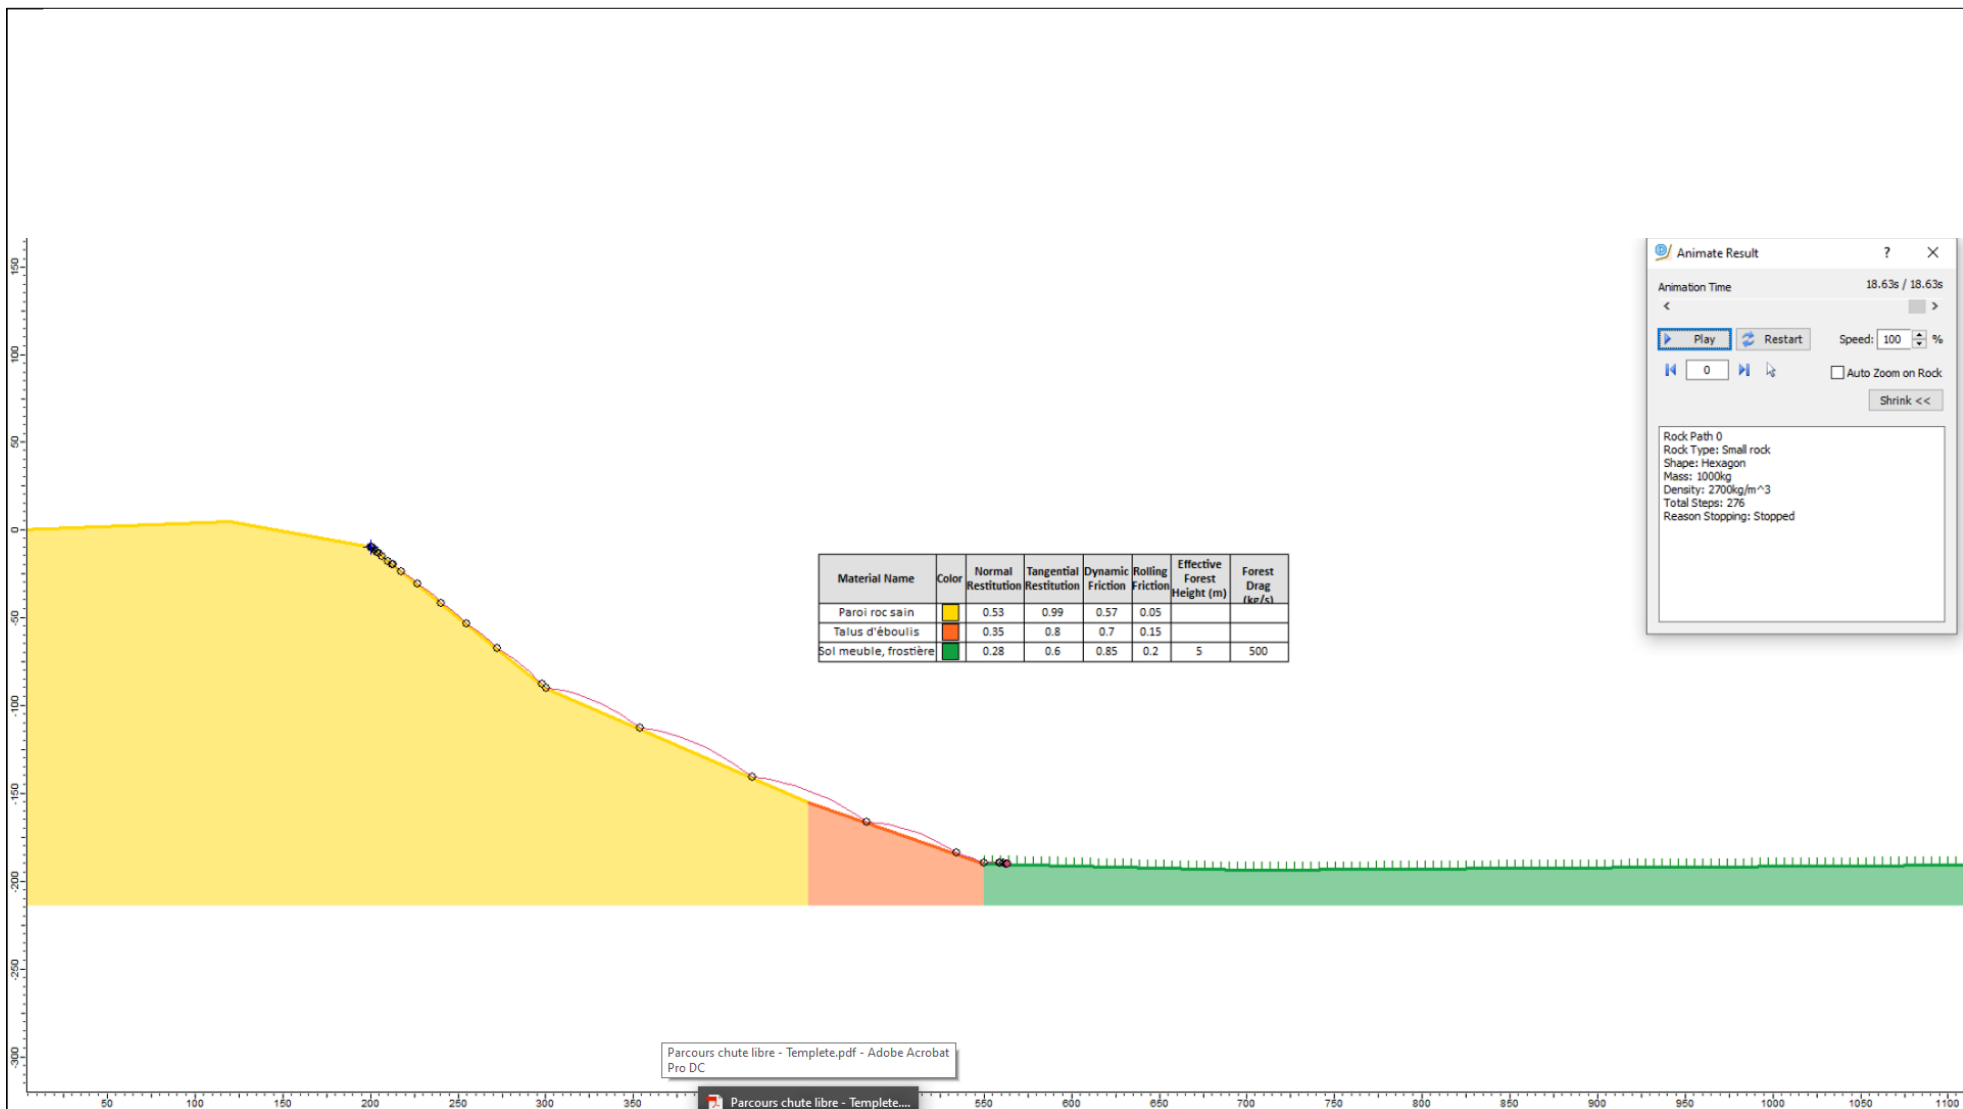
| | Date | | | 2026-07-07 | File Name<br>Parcours chute libre (Small rock) - Profil du 581 |

- Conditions d'arrêt (Runout) : La pente moyenne du versant de descente s'établit à -18,2 %. L'absence de replat structural significatif entre la base de la falaise active et la zone résidentielle (située au bas de la transition rapide) indique que l'énergie cinétique cumulative des blocs de

L'intégration de ces deux profils de référence dans *Rocfall2* démontre de façon non équivoque que les conditions de chutes de blocs pour les adresses 581 et 595 sont dictées par des hauteurs de chute libre importantes et des pentes de versant supérieures à l'angle de repos naturel des éboulis.
